RZUT KONSTRUKCJI PIERŚCIENIA OBROTOWEGO SKALA 1:50

PPHU "EL-AL" 77-400 ZŁOTÓW UL. CECHOWA 18		
TEMAT	PRZEBUDOWA KONSTRUKCJI DACHU	
OBIEKT	BUDYNEK MAGAZYNOWY	BRANŻA ARCH-KONST
ADRES	77-400 ZŁOTÓW; DZIERŻĄŻENKO UL. WIATRAKOWA 8, DZ. NR 74/2	SKALA 1:50
INWESTOR	FUNDACJA "WIATRAKOWA KRAINA" 77-400 DZIERŻĄŻENKO 55	
PROJEKTOWAŁ KONSTRUKCJĘ		
OPRACOWAŁ		
DATA	LIPIEC 2024	NR RYS. 1

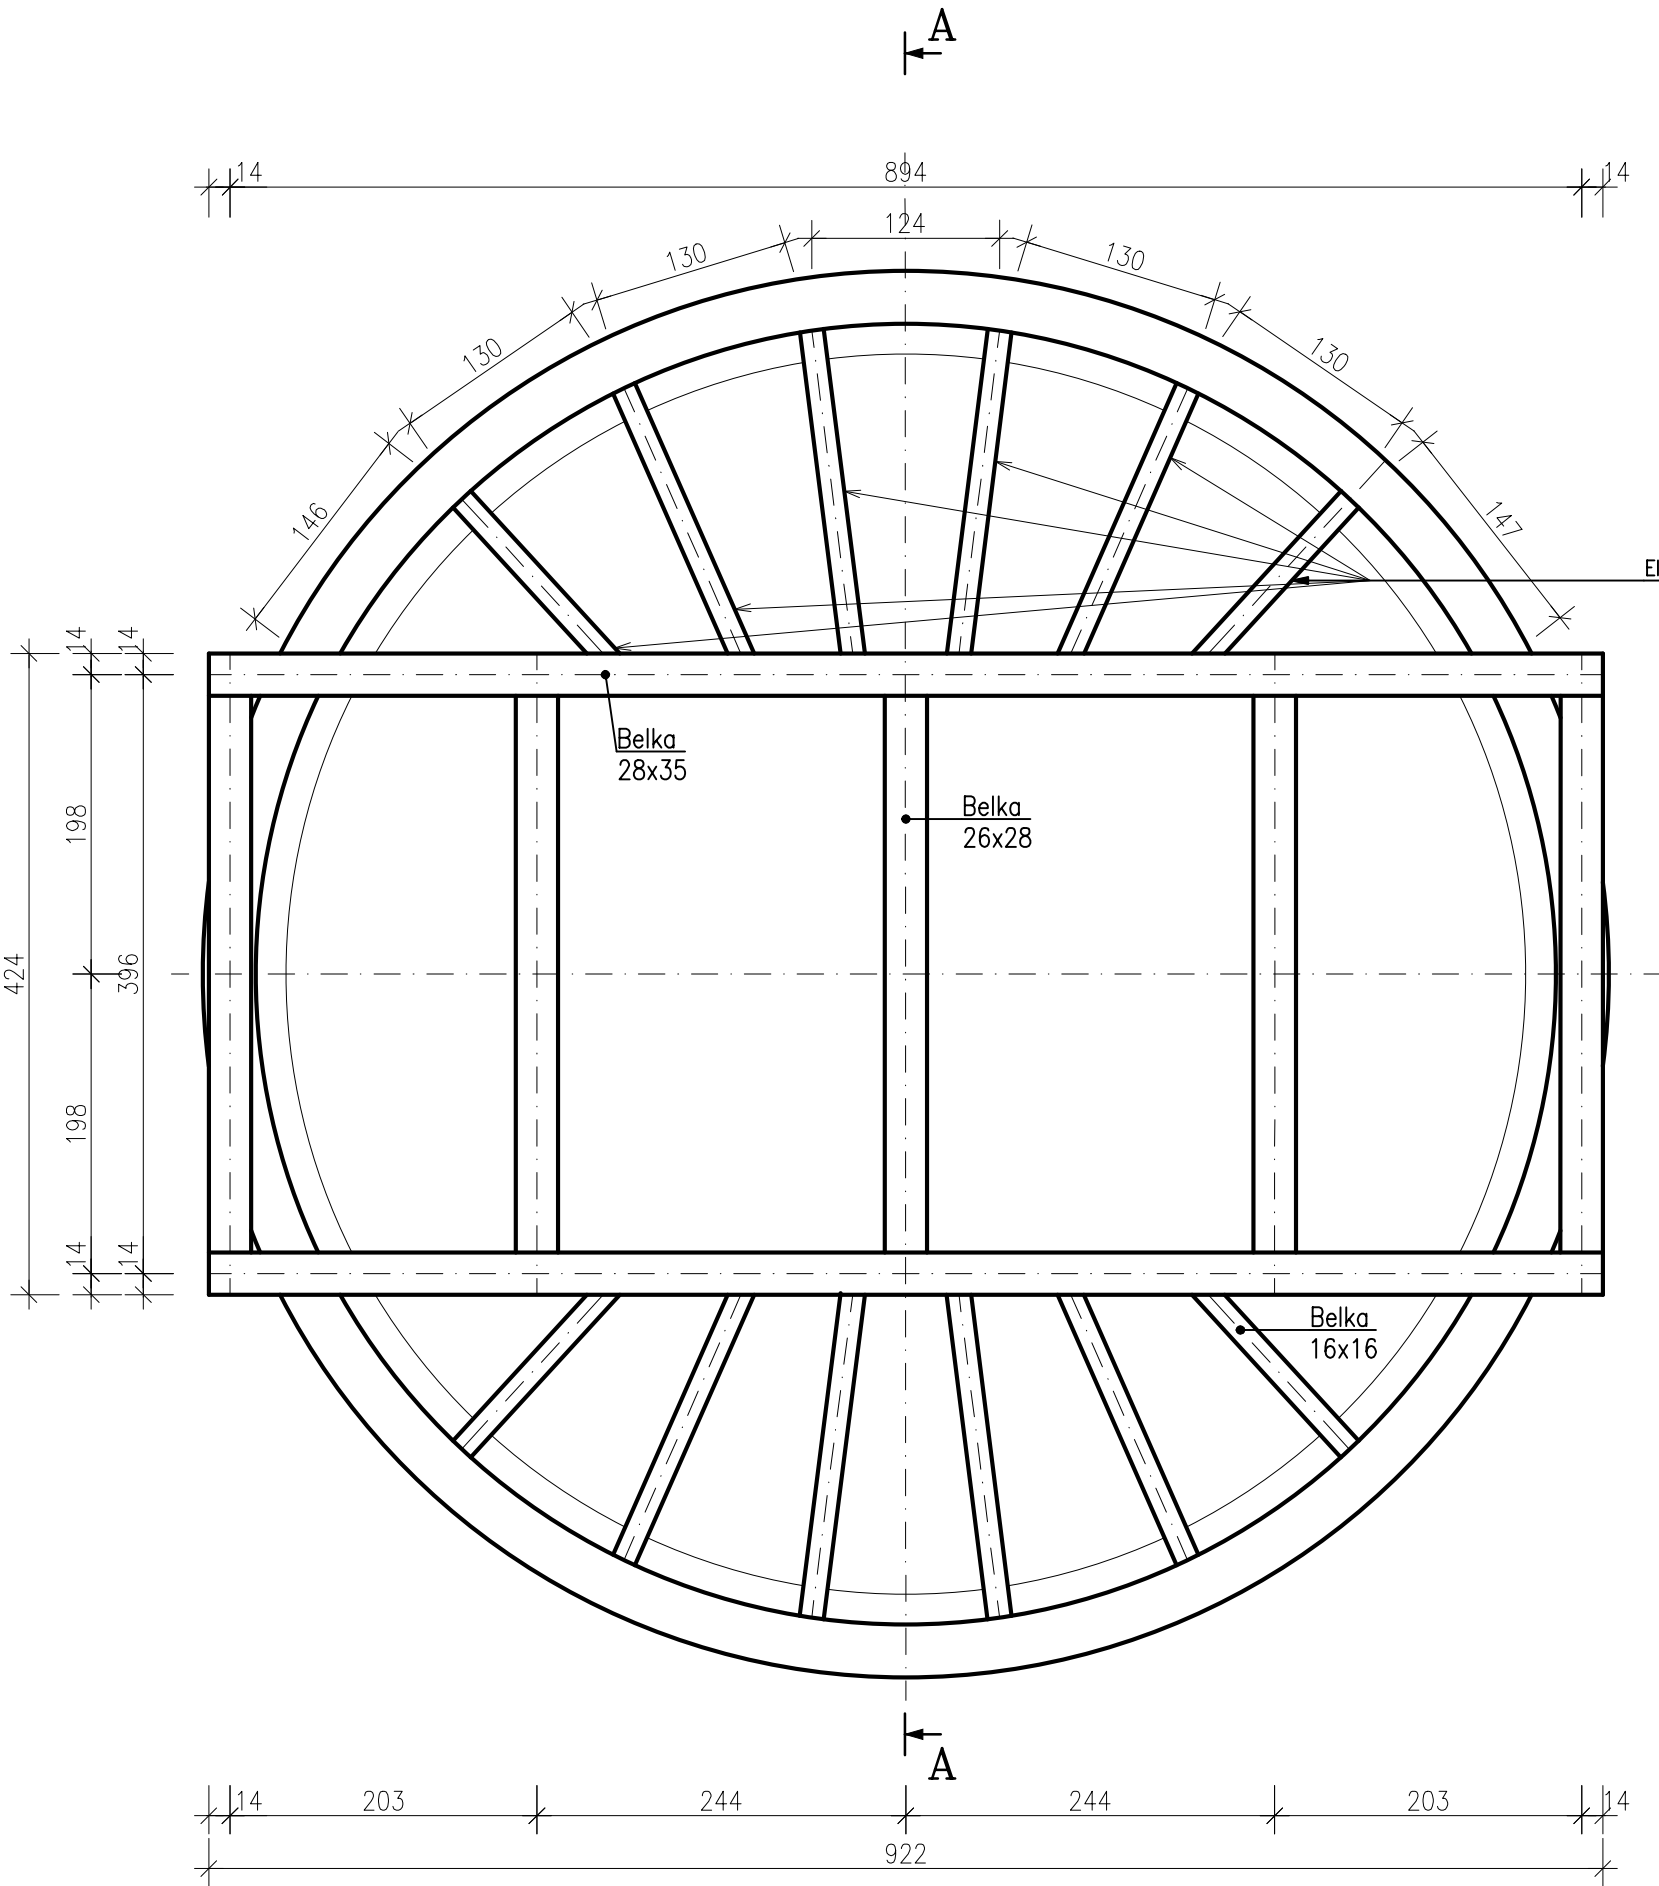
Uszkodzenia pierścienia polegają głównie na rozluźnieniu czopów w gniazdach w połączeniach belek drewnianych między pierścieniem zewnętrznym a ramą wewnętrzną. W trakcie inwentaryzacji stwierdzono również miejscowe uszkodzenia belek drewnianych spowodowane działaniem wody opadowej oraz szkodników drewna. W trakcie prowadzonych prac rozbiórkowych należy wymienić wszystkie uszkodzone elementy drewniane na nowe. Określenie dokładnej ilości uszkodzonych elementów nie jest możliwe ze względu na brak dostępu do analizowanych elementów należy przyjąć uszkodzenia w wysokości 20% ilości elementów.
